Benken ZH Gutachten Tempo-30-Zonen «West», «Nord», «Süd»

Mitwirkung nach §12/13 StrG

17. Dezember 2025

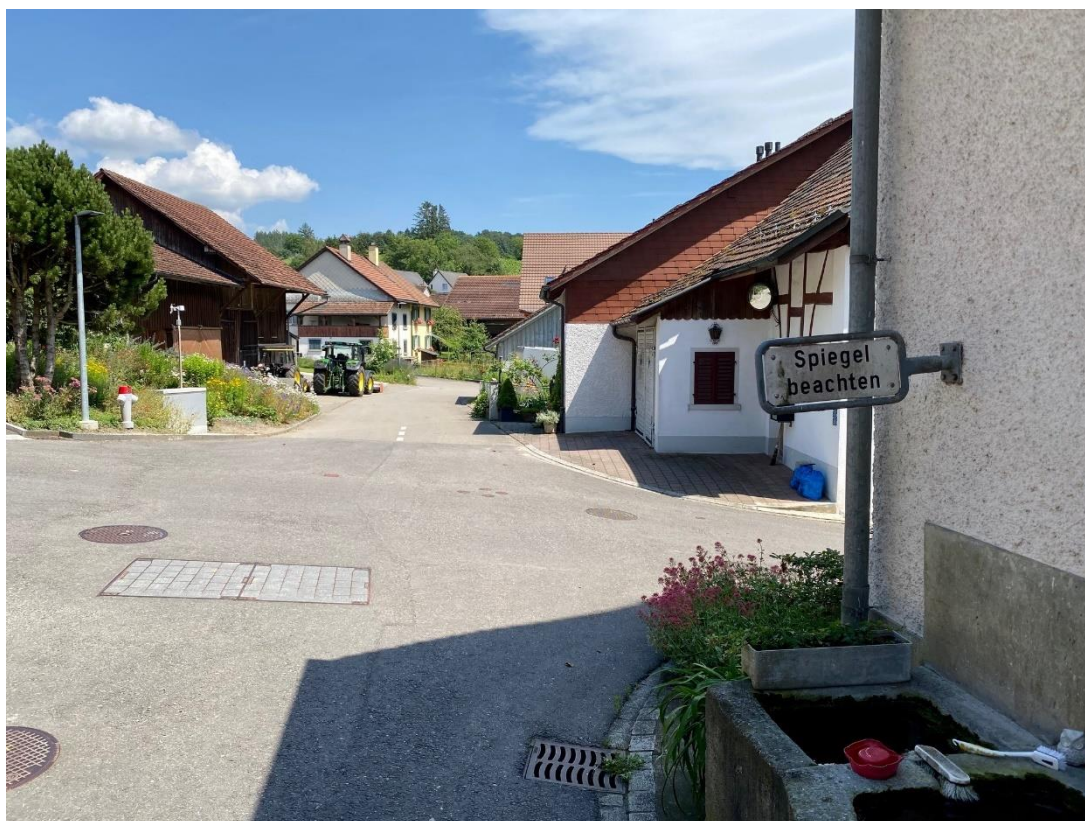
Abbildung 1: Knoten Haarengasse / Rollenbergstrasse

Die Knotensichtweite wurde exemplarisch beim Knoten Haarengasse / Rollenbergstrasse durchgeführt (Sichtlinie muss zwischen 0.6 m und 3.0 m frei bleiben, Berücksichtigung der Längsneigung). Mit einer Knotensichtweite von rund 11 m befindet sich dieser Knoten in einem zu sanierenden Zustand.

Grundsätzlich werden einige Knoten im historischen Ortsteil nicht der Norm entsprechen. Bauliche Verbesserungen zur Gewährleistung der Sichtweiten sind im historischen Ortsteil kaum möglich. Entsprechend müssen alternative Massnahmen zur Reduktion der gefährlichen Geschwindigkeit ergriffen werden, um die Situation zu verbessern.

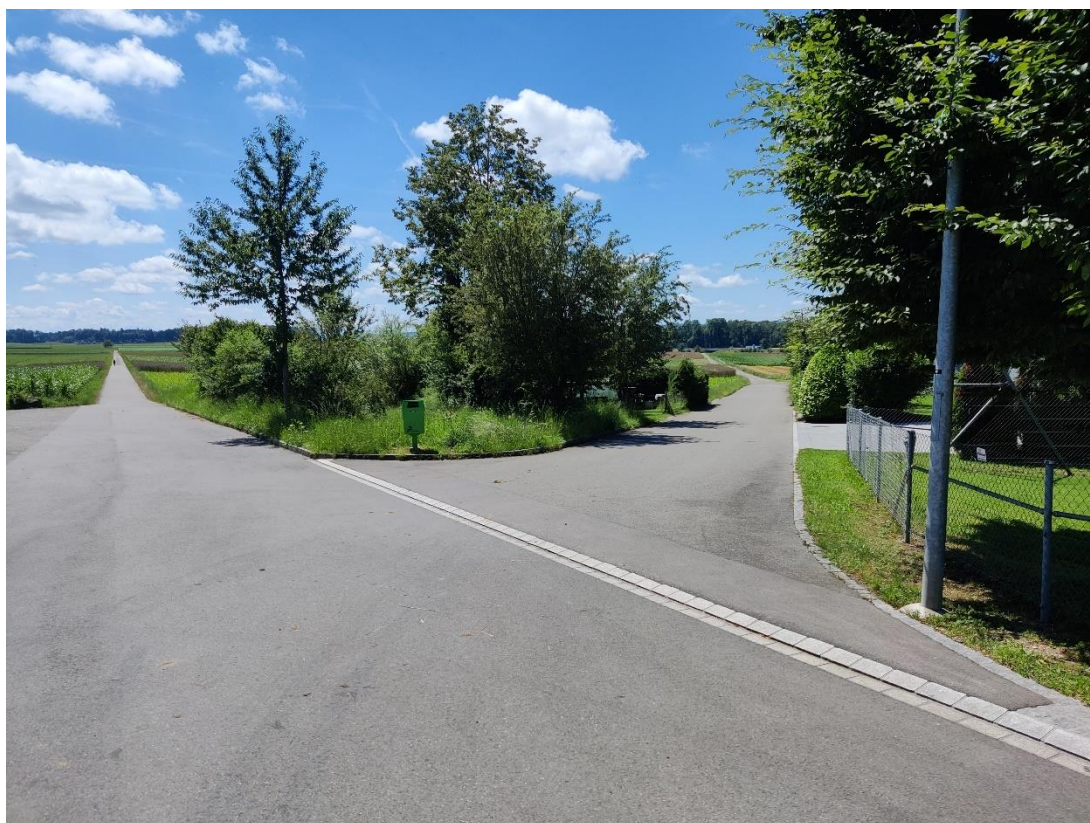
Abbildung 2: Schlecht Wahrnehmbarer Rechtsvortritt Knoten Alte Landstrasse / Sürchstrasse

Die Knotenwahrnehmung wird an einigen Standorten als schlecht beurteilt. Nachfolgende Tabelle 2 führt Defizite in der Wahrnehmbarkeit auf (siehe Plan «Analyse Strassennetz»):

[Nr]	Schlechte Wahrnehmbarkeit	Erklärung
1	Falscher Eindruck der Kontinuität durch die materialisierte physische Gestaltung	Die vorhandenen Wassersteine (in einfacher und doppelter Ausführung) geben einen falschen Eindruck der Kontinuität. Im speziellen die doppelte Ausführung des Wassersteins mit Anhebung der Fahrbahn vermittelt das Erscheinungsbild eines Vortrittsgeordneten Knoten. Diese Ausführungen werden als schlechte Wahrnehmung beurteilt.
2	Fehlende Erkennbarkeit eines Rechtsvortritts	Bei Knoten, welche optisch so gestaltet sind, dass die Kreuzungen nicht erkennbar sind, werden ebenfalls als schlecht beurteilt. Gründe dafür können Gebäudestrukturen oder die Höhe und gleiche Bepflanzung am Strassenrand sein. Ebenfalls führen T-Knoten mit einseitiger klarer Linienführung dazu, die Wahrnehmbarkeit eines Knoten zu verringern.
3	Parkierende Fahrzeuge in Knotennähe	Parkierende Fahrzeuge in Knotennähe wirken sich negativ auf die Sicherheit der Knoten aus.

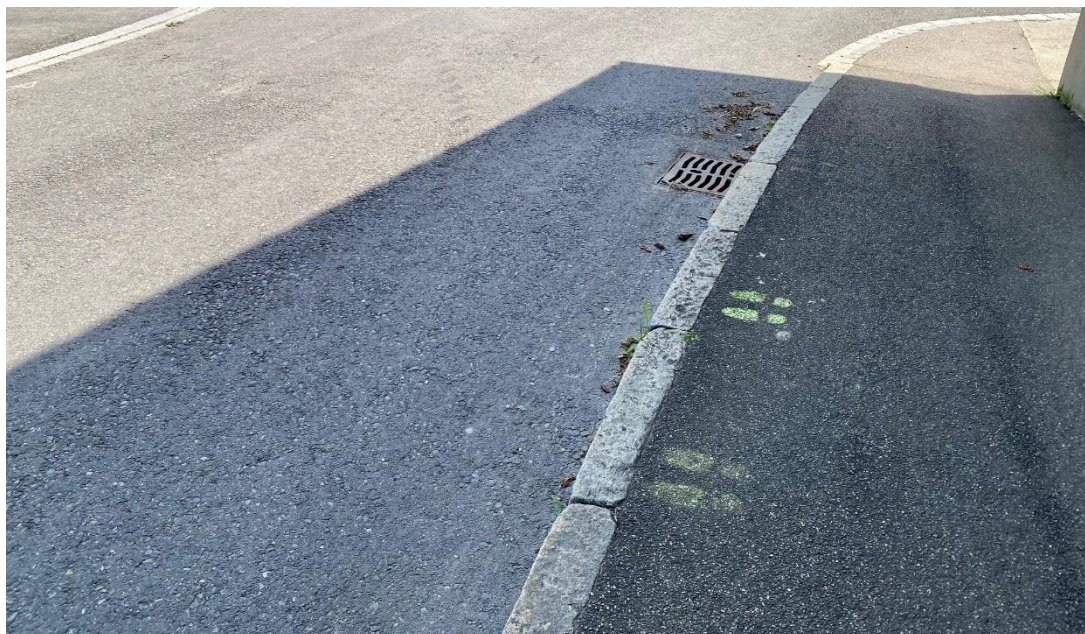
Abbildung 3: Markierung von "Füessli" als Querungshilfe in Benken im Kreuzungsbereich

Die Bedürfnisse der einzelnen Verkehrsteilnehmenden sind teilweise sehr unterschiedlich. Jedoch sind geschützte Räume insbesondere für Kinder und Seniorinnen und Senioren im Strassenraum wichtig. Sie erlauben sich auf Trottoirs frei zu bewegen oder spontan für ein Gespräch anzuhalten. Wichtig sind auch klare Querungsstellen mit einem entsprechend geschützten Aufenthaltsbereich. Solche Bereiche fehlen bei den Kreuzungen. Als Hilfestellung wurden in Benken vereinzelt «Füessli» markiert. Diese helfen insbesondere Kindern

als Orientierung und sollen zeigen, an welchem Ort sie die Strasse möglichst gut sichtbar queren können. Insbesondere im historischen Ortsteil mit den unübersichtlichen Kreuzungen können diese helfen, sofern ein geschützter Aufstellbereich vorhanden ist.

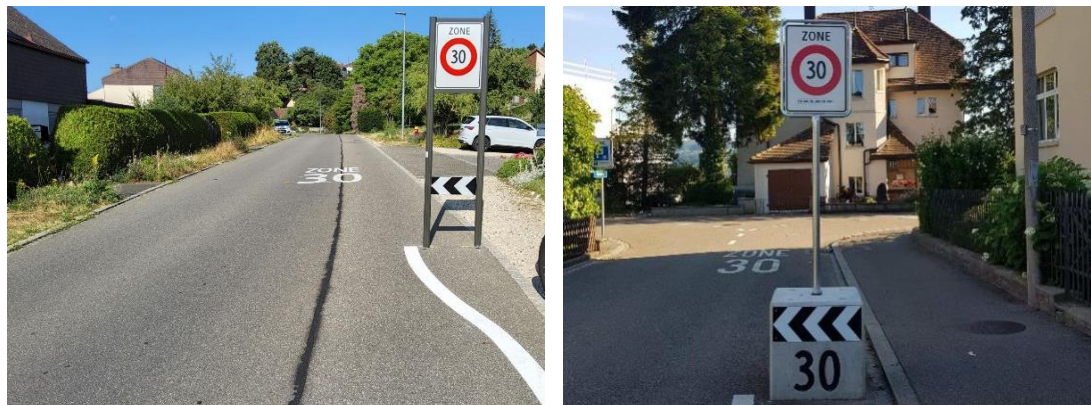
Abbildung 6: Beispiele Zoneneingänge als Eingangstor

Diese Art von Zoneneingang ist bei den folgenden Zonengrenzen vorgesehen:

- Rheinaustrasse (2x) (Eingangstor gemäss Abbildung oben mit Leitlinie)

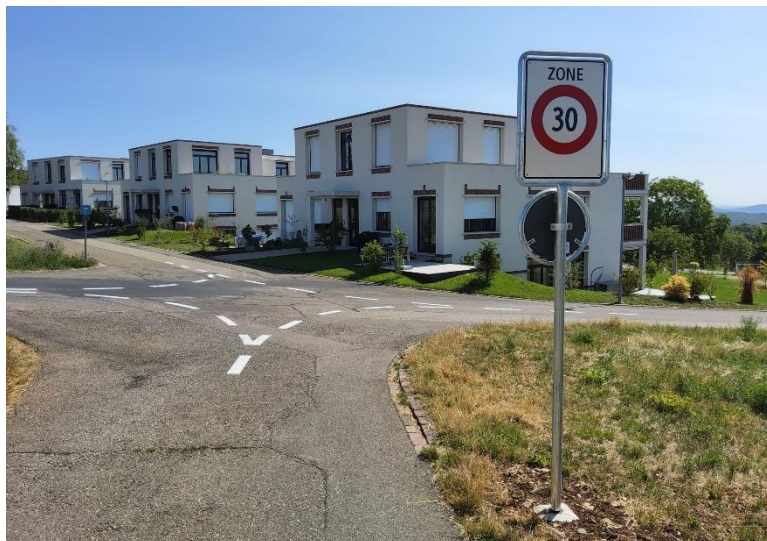
Abbildung 7: Beispiel Zoneneingang am Fahrbahnrand

Diese Art von Zoneneingang ist bei den folgenden Zonengrenzen vorgesehen:

- Emdwisstrasse (Signal an Kandelaber)
- Höflistrasse (Signalständer am Fahrbahnrand)
- Flurweg Parzelle 1970 (Signalständer am Fahrbahnrand)

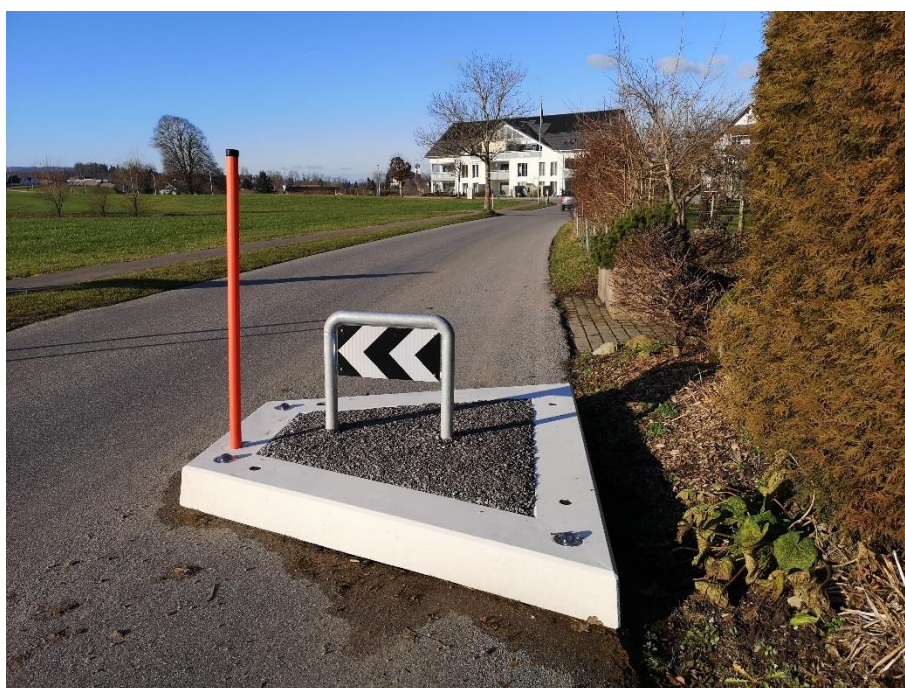
Abbildung 8: Beispiel einer seitlichen Einengung

Mit einer seitlichen Einengung wird der Strassenraum an spezifischen Stellen enger gestaltet. Dadurch wird das Geschwindigkeitsniveau gesenkt.

An folgenden Stellen ist die Einengung der Strasse als Massnahmen 2. Priorität vorgesehen:

- Rheinauerstrasse (als Ergänzung zu Parkfeldern)

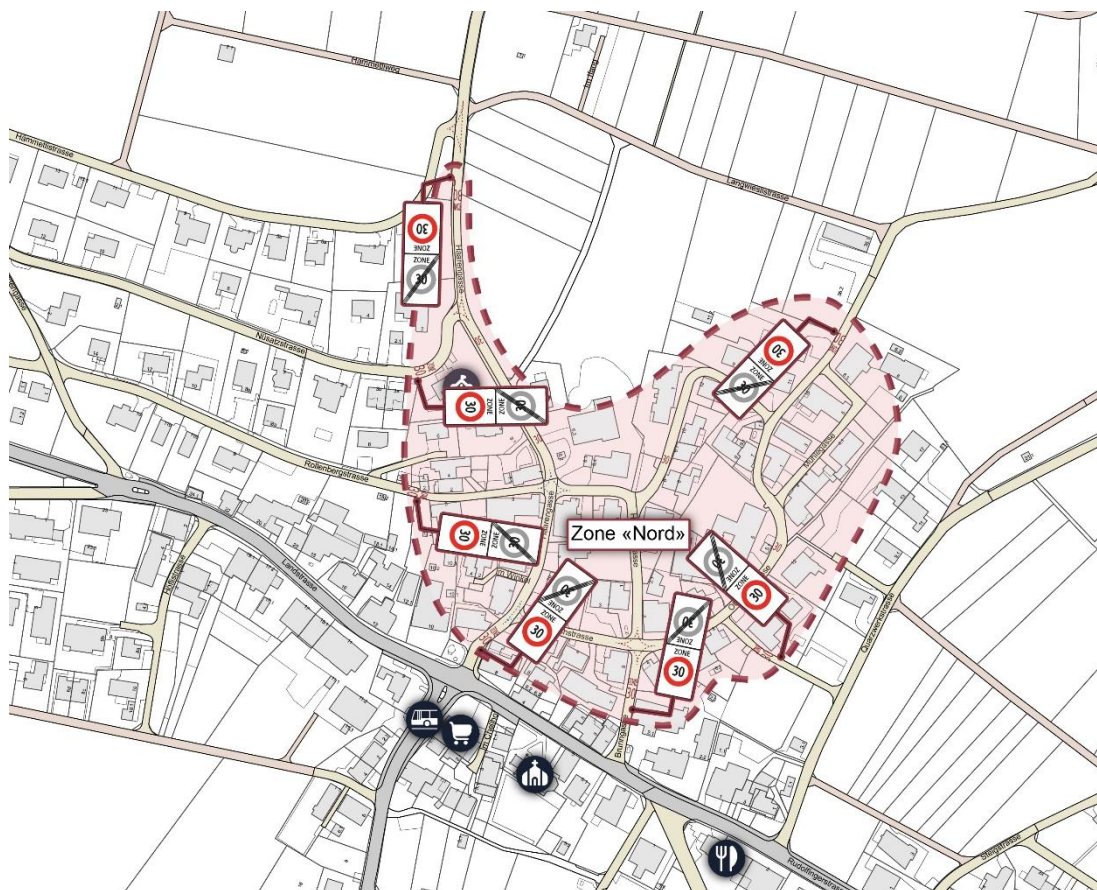
Abbildung 9: Massnahmenplan Zone Nord

Aufgrund der schmalen Strassenquerschnitte kann die Signaltion der Zoneneingänge nur am Fahrbahnrand erstellt werden (siehe Abbildung 9 und Massnahmenplan Zone «Nord»).

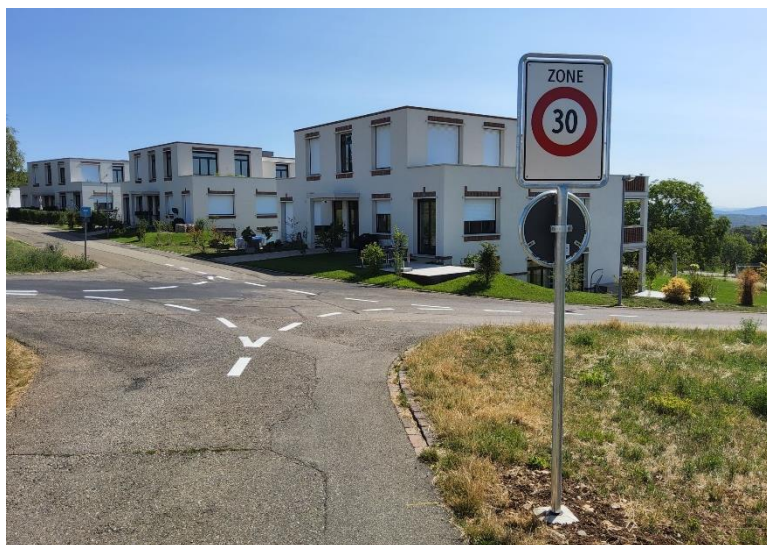
Abbildung 10: Beispiel Zoneneingang am Fahrbahnrand

Diese Art von Zoneneingang ist bei den folgenden Zonengrenzen vorgesehen:

- Haarengasse Süd (Signalständer am Trottoirrand)
- Haarengasse Nord (Signalständer am Fahrbahnrand mit Leitlinie zum Trottoirbeginn)
- Rollenbergstrasse (Signal an Kandelaber)
- Nüsatzstrasse (Signal an Kandelaber)
- Oberdorfstrasse Nord (Signalständer am Fahrbahnrand)
- Oberdorfstrasse Ost (Signal an Kandelaber)
- Brunngasse (Signal am Fahrbahnrand)

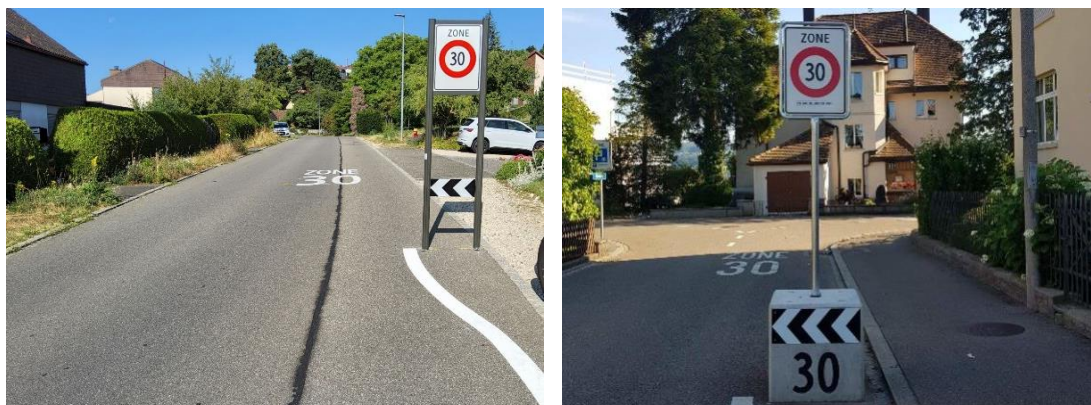
Abbildung 12: Beispiele Zoneneingänge als Eingangstor

Diese Art von Zoneneingang ist bei der folgenden Zonengrenzen vorgesehen:

- Sürchstrasse West (Eingangstor gemäss Abbildung oben mit Leitlinie bei Beginn des Wohngebietes)

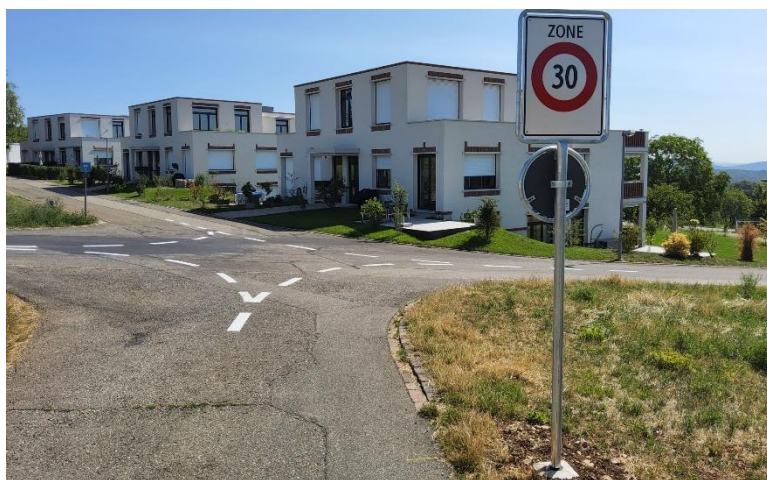
Abbildung 13: Beispiel Zoneneingang am Fahrbahnrand

Diese Art von Zoneneingang ist bei den folgenden Zonengrenzen vorgesehen:

- Breitenstrasse (Signalständer am Fahrbahnrand)
- Sürchstrasse Nord (Signalständer am Fahrbahnrand)
- Sürchstrasse Süd (Signalständer am Fahrbahnrand, linke Strassenseite)

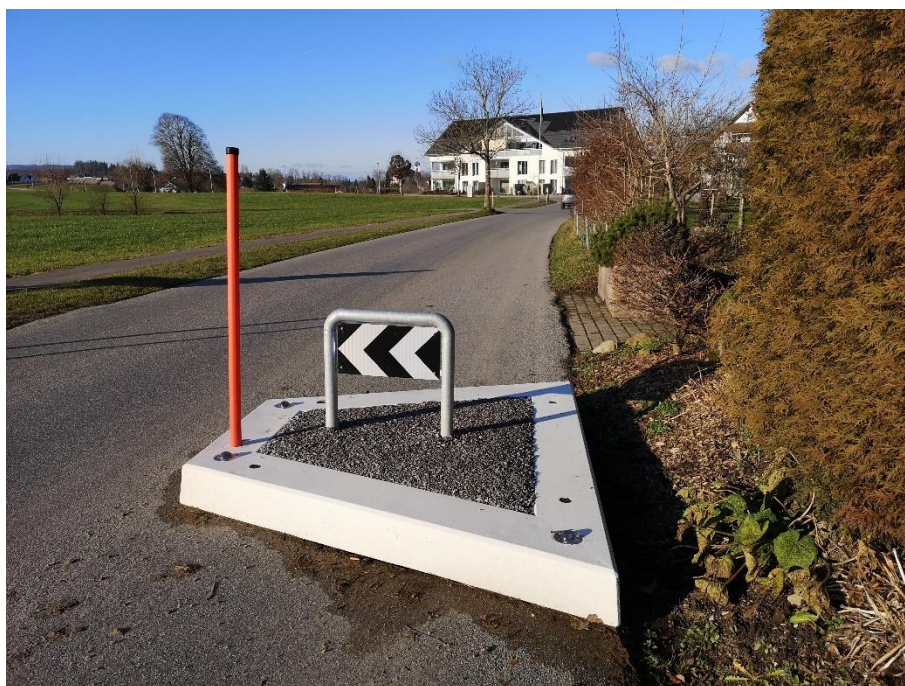
Abbildung 14: Beispiel einer seitlichen Einengung

Mit einer seitlichen Einengung wird der Strassenraum an spezifischen Stellen enger gestaltet. Dadurch wird das Geschwindigkeitsniveau gesenkt.

An folgender Stellen ist die Einengung der Strasse als Massnahmen 2. Priorität vorgesehen:

- Sürchstrasse Hausnr. 1 / 3
