# Technischer Bericht GVK «light» Tempo-30-Zonen West, Nord, Süd, Berg

## Auflage gemäss § 16/17 StrG

Benken ZH

**Projektverfasser:**

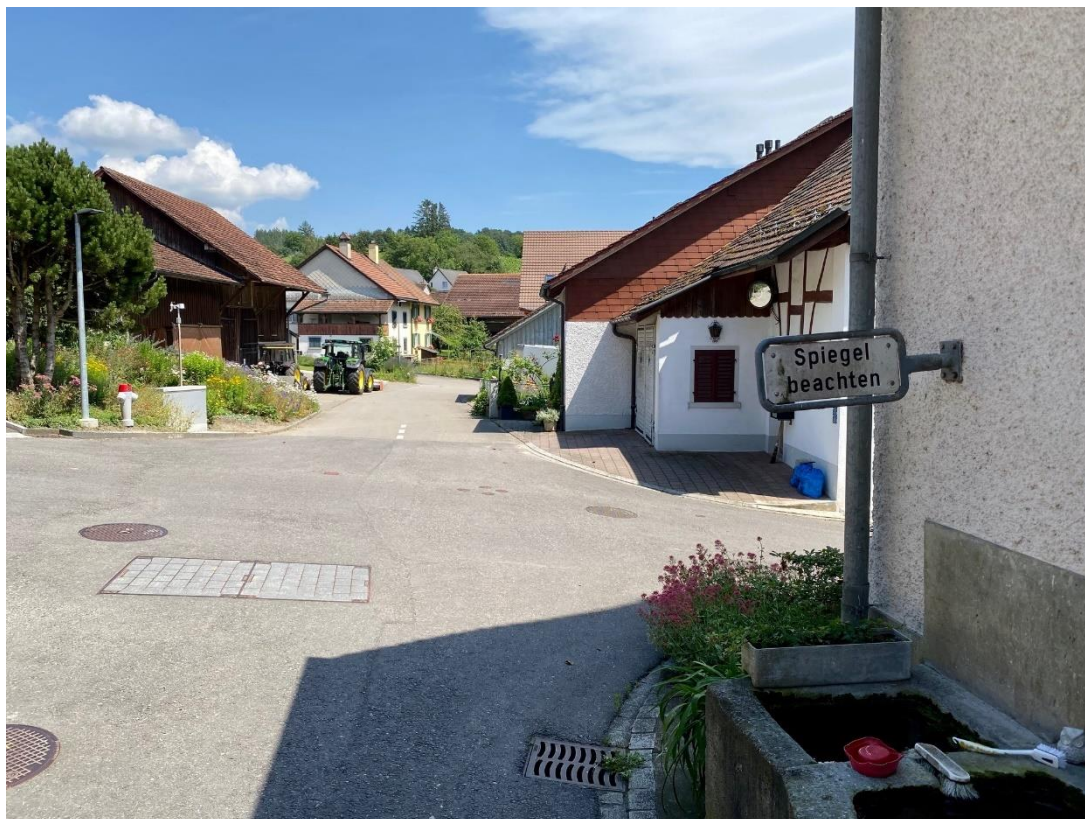
Abbildung 1: Knoten Haarengasse / Rollenbergsstrasse

Die Knotensichtweite wurde exemplarisch beim Knoten Haarengasse / Rollenbergrasse durchgeführt (Sichtlinie muss zwischen 0.6 m und 3.0 m frei bleiben, Berücksichtigung der Längsneigung). Mit einer Knotensichtweite von rund 11 m befindet sich dieser Knoten in einem zu sanierenden Zustand.

Grundsätzlich werden einige Knoten im historischen Ortsteil nicht der Norm entsprechen. Bauliche Verbesserungen zur Gewährleistung der Sichtweiten sind im historischen Ortsteil kaum möglich. Entsprechend müssen alternative Massnahmen zur Reduktion der gefahrenen Geschwindigkeit ergriffen werden, um die Situation zu verbessern.

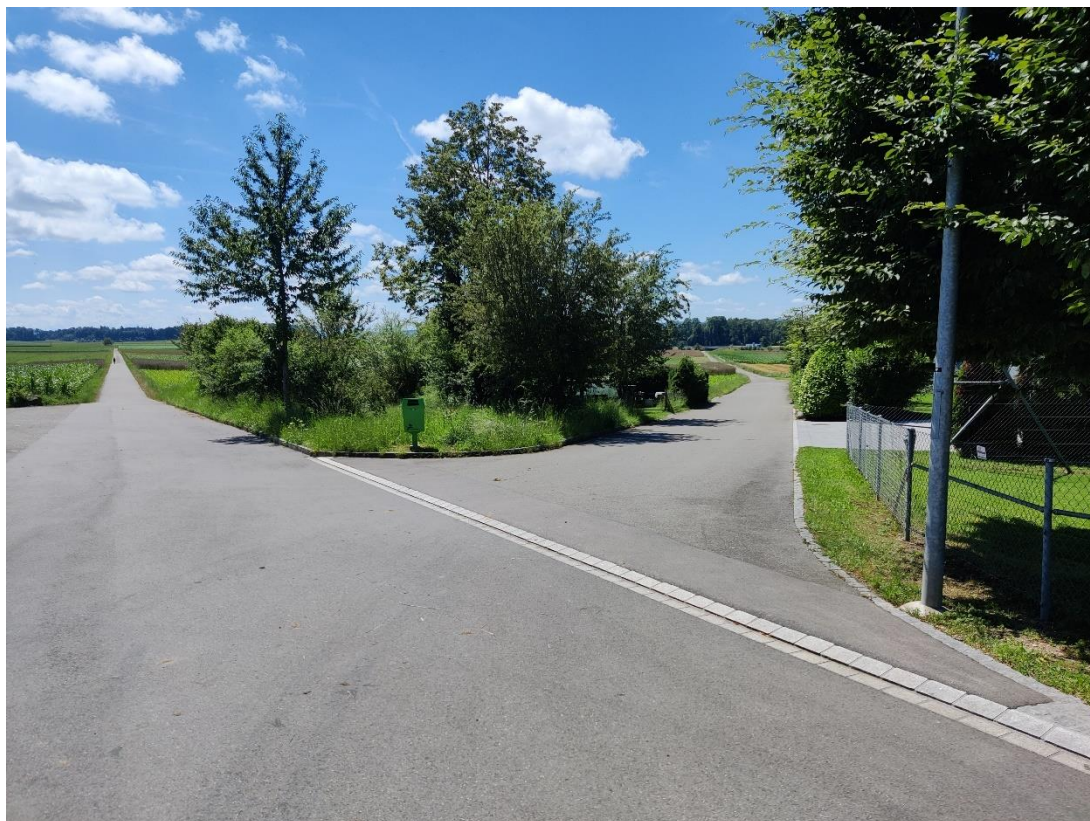
Abbildung 2: Schlecht Wahrnehmbarer Rechtsvortritt Knoten Alte Landstrasse / Sürchstrasse

Die Knotenwahrnehmung wird an einigen Standorten als schlecht beurteilt. Nachfolgende Tabelle 2 führt Defizite in der Wahrnehmbarkeit auf (siehe Plan «Analyse Strassennetz»):

| [Nr] | Schlechte Wahrnehmbarkeit | Erklärung |
|---|---|---|
| 1 | Falscher Eindruck der Kontinuität durch die materialisierte physische Gestaltung | Die vorhandenen Wassersteine (in einfacher und doppelter Ausführung) geben einen falschen Eindruck der Kontinuität. Im speziellen die doppelte Ausführung des Wassersteins mit Anhebung der Fahrbahn vermittelt das Erscheinungsbild eines Vortrittsgeordneten Knoten. Diese Ausführungen werden als schlechte Wahrnehmung beurteilt. |
| 2 | Fehlende Erkennbarkeit eines Rechtsvortritts | Bei Knoten, welche optisch so gestaltet sind, dass die Kreuzungen nicht erkennbar sind, werden ebenfalls als schlecht beurteilt. Gründe dafür können Gebäudestrukturen oder die Höhe und gleiche Bepflanzung am Strassenrand sein. Ebenfalls führen T-Knoten mit einseitiger klarer Linienführung dazu, die Wahrnehmbarkeit eines Knoten zu verringern. |

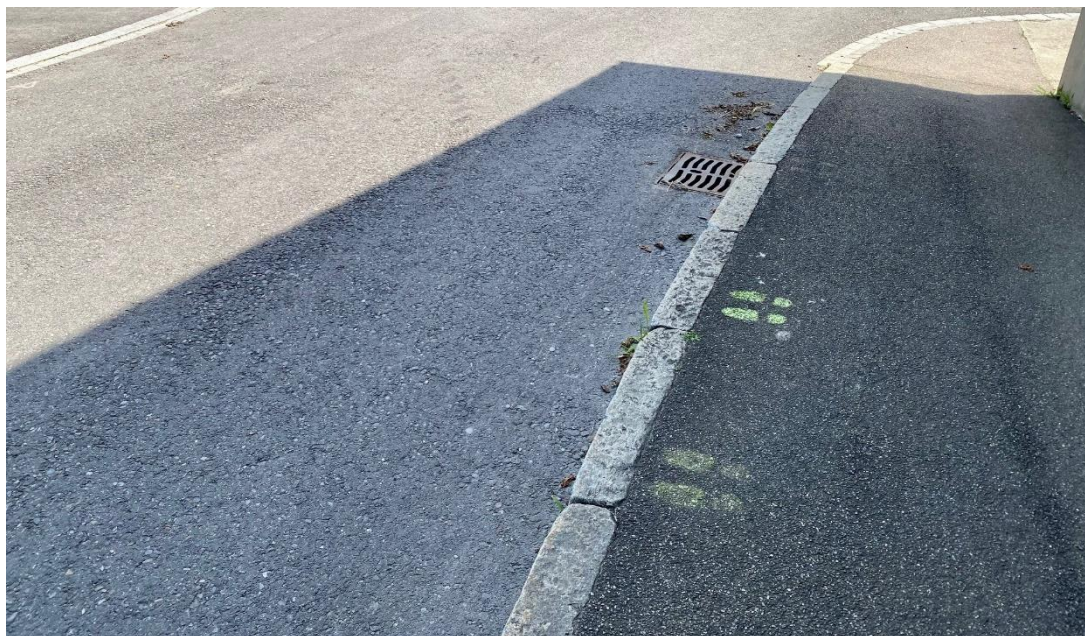
Abbildung 3: Markierung von "Füessli" als Querungshilfe in Benken im Kreuzungsbereich

Die Bedürfnisse der einzelnen Verkehrsteilnehmenden sind teilweise sehr unterschiedlich. Jedoch sind geschützte Räume insbesondere für Kinder und Seniorinnen und Senioren im Strassenraum wichtig. Sie erlauben sich auf Trottoirs frei zu bewegen oder spontan für ein Gespräch anzuhalten. Wichtig sind auch klare Querungsstellen mit einem entsprechend geschützten Aufenthaltsbereich. Solche Bereiche fehlen bei den Kreuzungen. Als Hilfestellung wurden in Benken vereinzelt «Füessli» markiert. Diese helfen insbesondere Kindern

als Orientierung und sollen zeigen, an welchem Ort sie die Strasse möglichst gut sichtbar queren können. Insbesondere im historischen Ortsteil mit den unübersichtlichen Kreuzungen können diese helfen, sofern ein geschützter Aufstellbereich vorhanden ist.

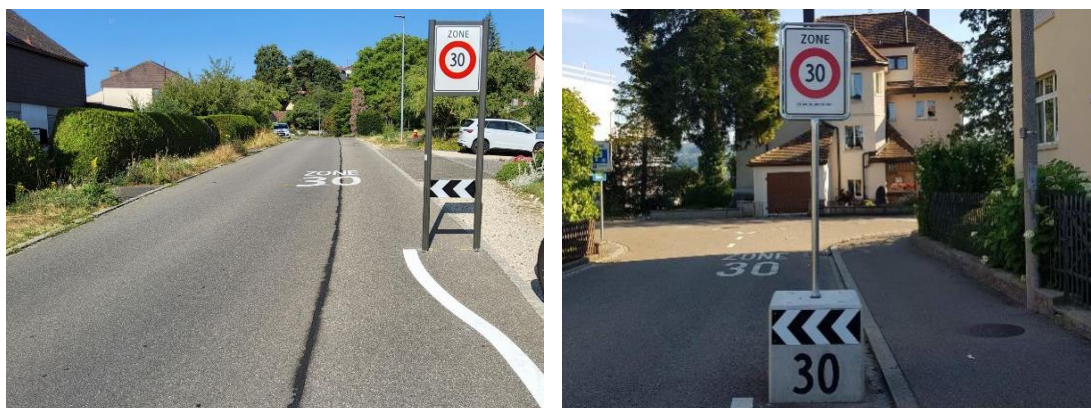
Abbildung 6: Beispiele Zoneneingänge als Eingangstor

Diese Art von Zoneneingang ist bei den folgenden Zonengrenzen vorgesehen:

- Rheinauerstrasse (2x) (Eingangstor gemäss Abbildung oben mit Leitlinie)

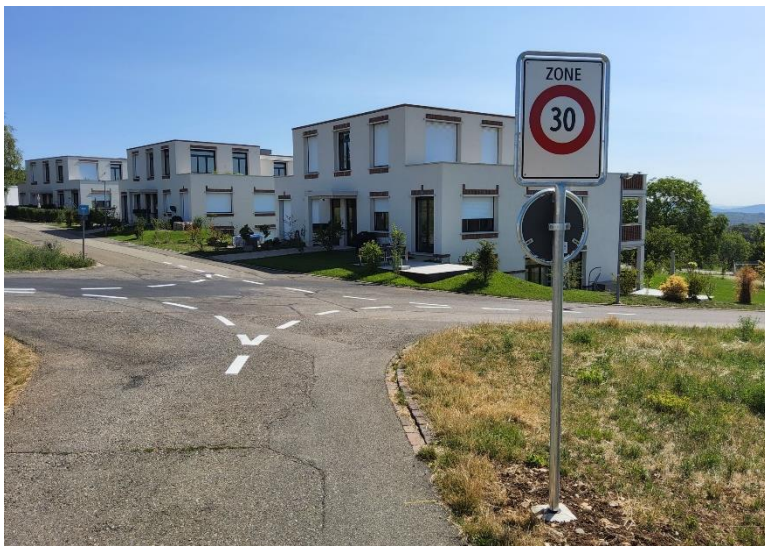
Abbildung 7: Beispiel Zoneneingang am Fahrbahnrand

Diese Art von Zoneneingang ist bei den folgenden Zonengrenzen vorgesehen:

- Emdwisstrasse (Signal an Kandelaber)
- Höflistrasse (Signalständer am Fahrbahnrand)
- Flurweg Parzelle 1970 (Signalständer am Fahrbahnrand)

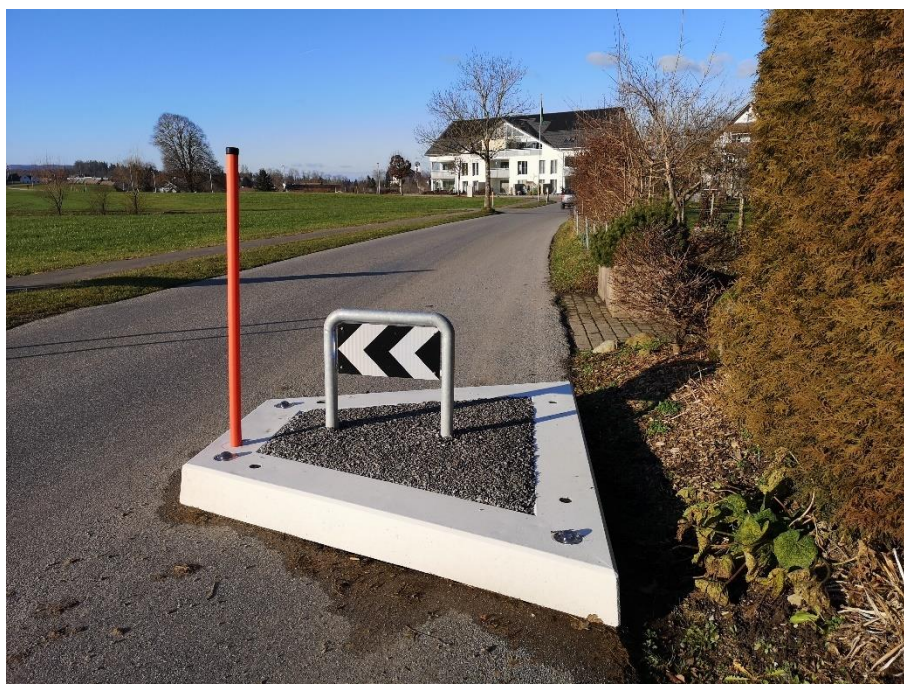
Abbildung 8: Beispiel einer seitlichen Einengung

Mit einer seitlichen Einengung wird der Strassenraum an spezifischen Stellen enger gestaltet. Dadurch wird das Geschwindigkeitsniveau gesenkt.

An folgenden Stellen ist die Einengung der Strasse als Massnahmen 2. Priorität vorgesehen:

- Rheinauerstrasse (als Ergänzung zu Parkfeldern)

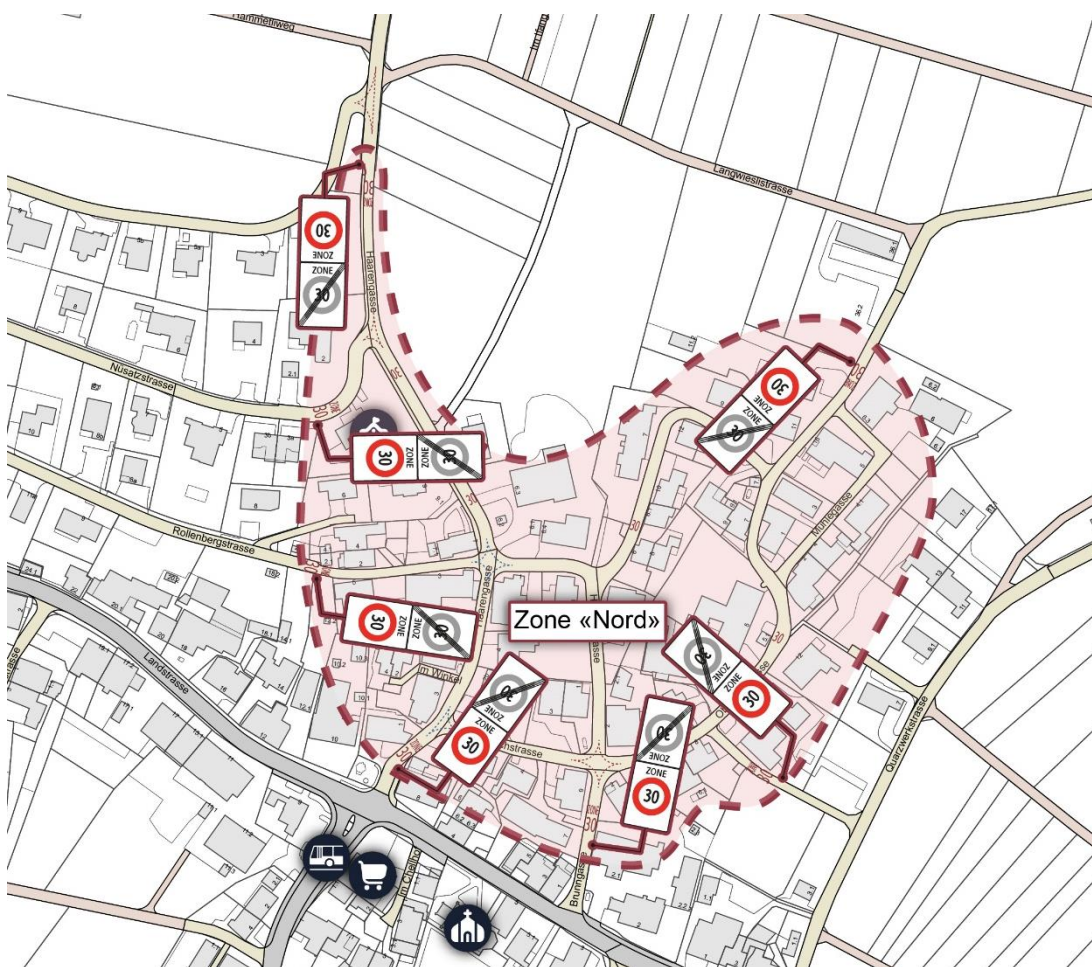
Abbildung 9: Massnahmenplan Zone Nord

Aufgrund der schmalen Strassenquerschnitte kann die Signalisation der Zoneeingänge nur am Fahrbahnrand erstellt werden (siehe Abbildung 9 und Massnahmenplan Zone «Nord»).

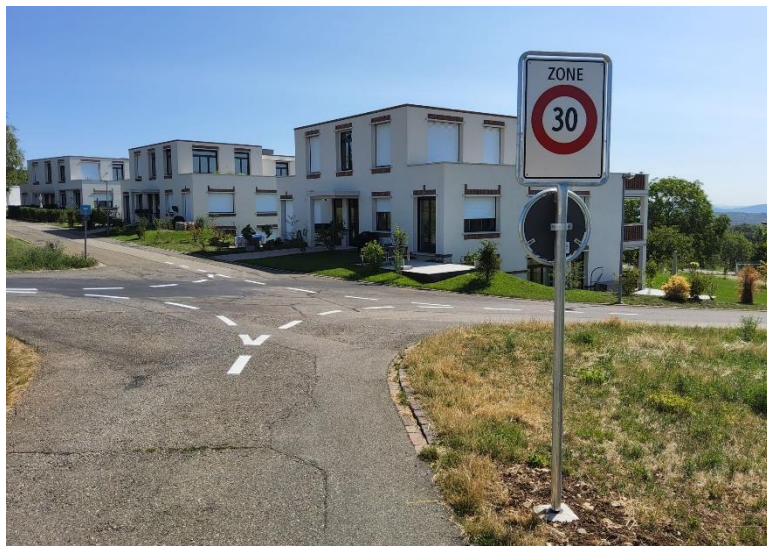
Abbildung 10: Beispiel Zoneneingang am Fahrbahnrand

Diese Art von Zoneneingang ist bei den folgenden Zonengrenzen vorgesehen:

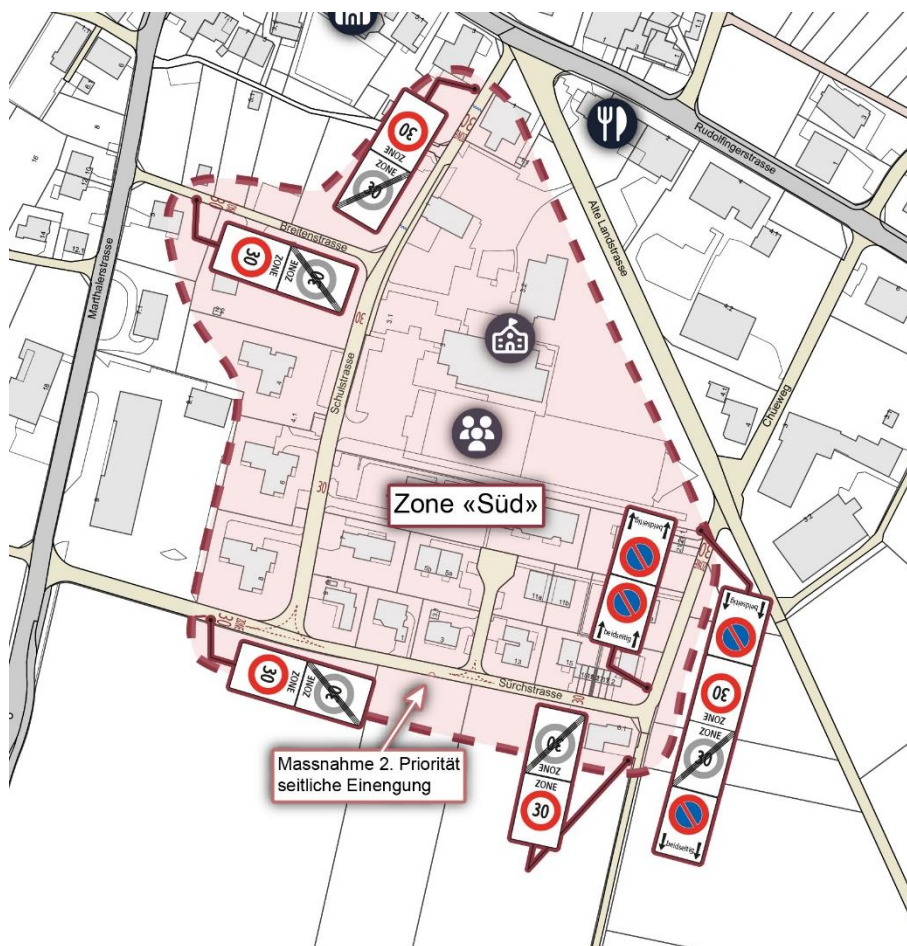
Abbildung 11: Massnahmen Zone Süd

Für die Realisierung der Tempo-30-Zone sind nachstehende Zoneneingänge nötig (siehe Abbildung 11 und Massnahmenplan Zone «Süd»). Strassen mit einer Durchfahrtsbreite von 6.00 m werden als Eingangstor gestaltet. Eine Durchfahrtsbreite von 4.50 m wird jeweils gewährleistet.

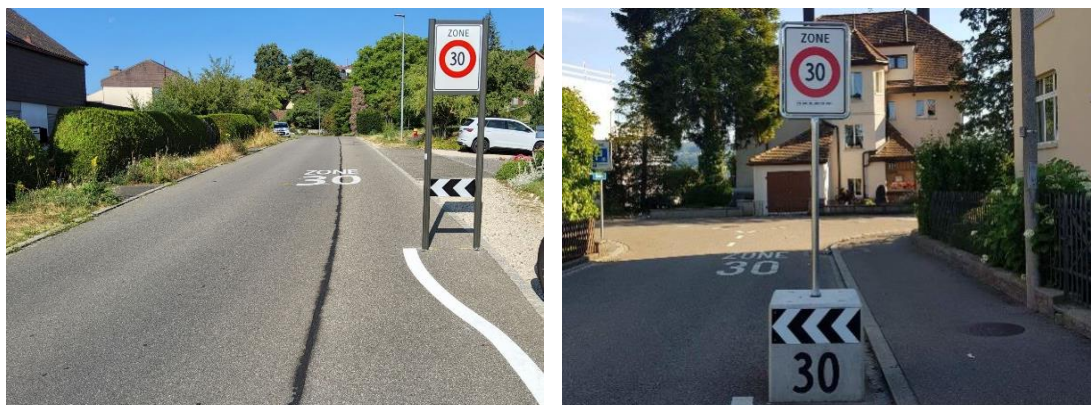
Abbildung 12: Beispiele Zoneneingänge als Eingangstor

Diese Art von Zoneneingang ist bei der folgenden Zonengrenze vorgesehen:

- Sürchstrasse West (Eingangstor gemäss Abbildung oben mit Leitlinie bei Beginn des Wohngebietes)

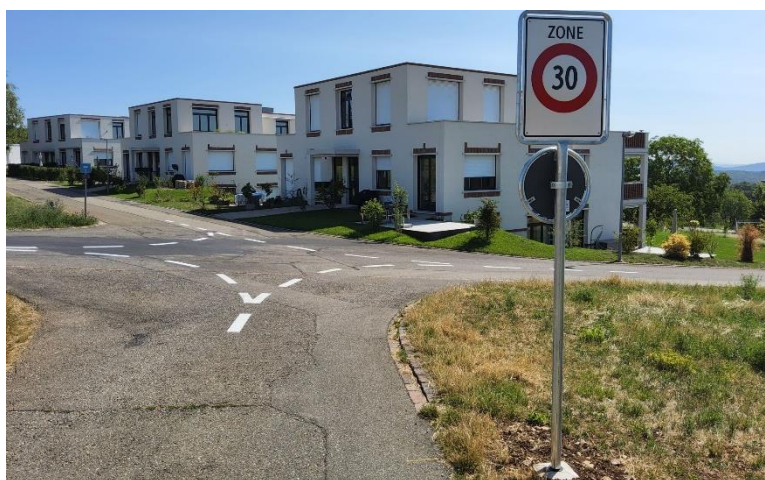
Abbildung 13: Beispiel Zoneneingang am Fahrbahnrand

Diese Art von Zoneneingang ist bei den folgenden Zonengrenzen vorgesehen:

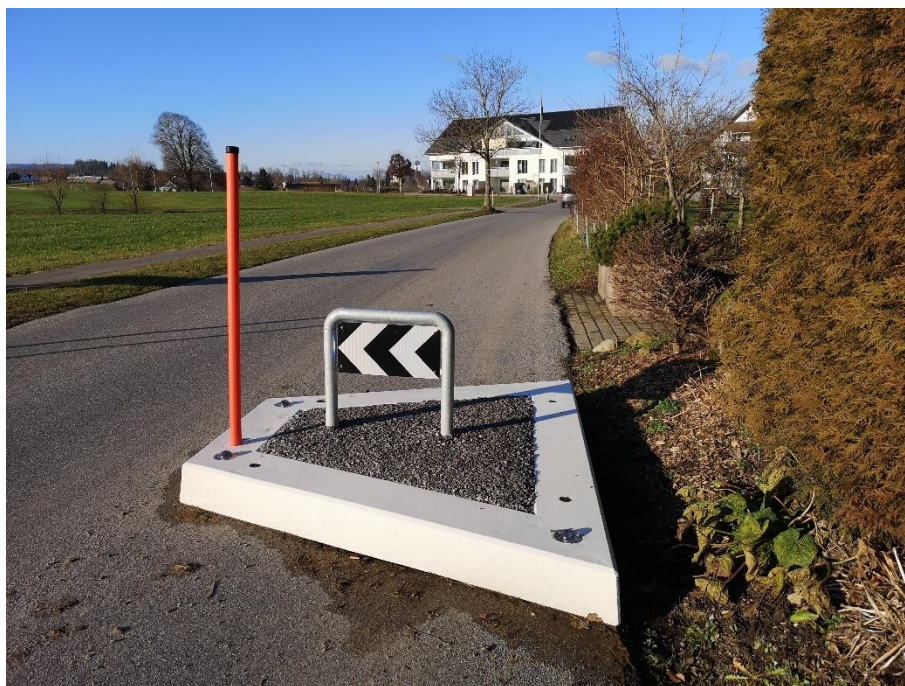
Abbildung 14: Beispiel einer seitlichen Einengung

Mit einer seitlichen Einengung wird der Strassenraum an spezifischen Stellen enger gestaltet. Dadurch wird das Geschwindigkeitsniveau gesenkt.

An folgender Stelle ist die Einengung der Strasse als Massnahmen 2. Priorität vorgesehen:

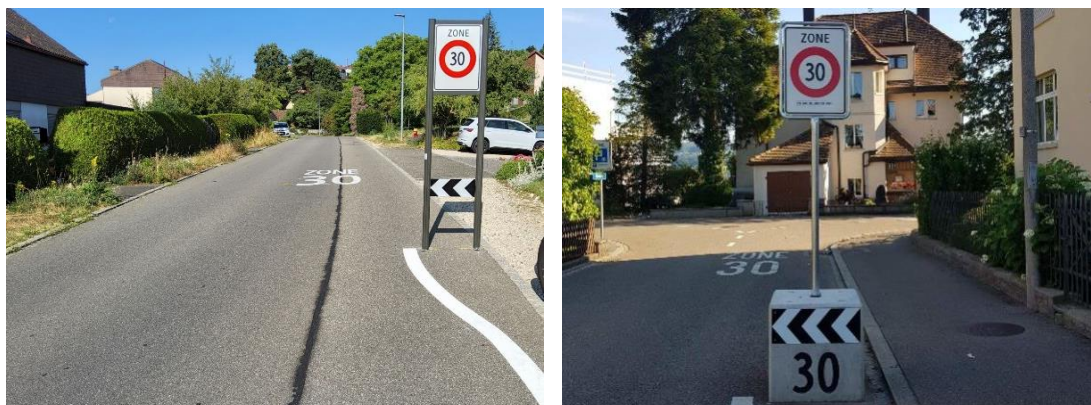
Abbildung 16: Beispiele Zoneneingänge als Eingangstor

Diese Art von Zoneneingang ist bei den folgenden Zonengrenzen vorgesehen:

- Haarengasse (2x) (Eingangstor gemäss Abbildung oben mit Leitlinie)

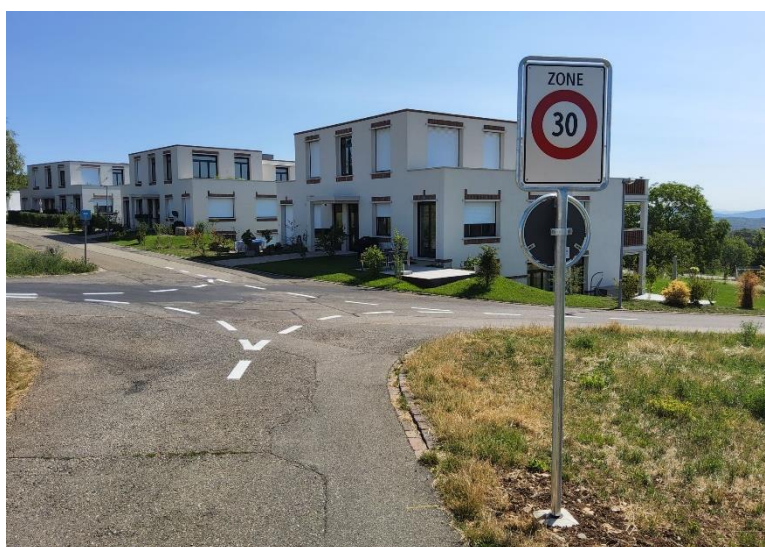
Abbildung 17: Beispiel Zoneneingang am Fahrbahnrand

Diese Art von Zoneneingang ist bei den folgenden Zonengrenzen vorgesehen:

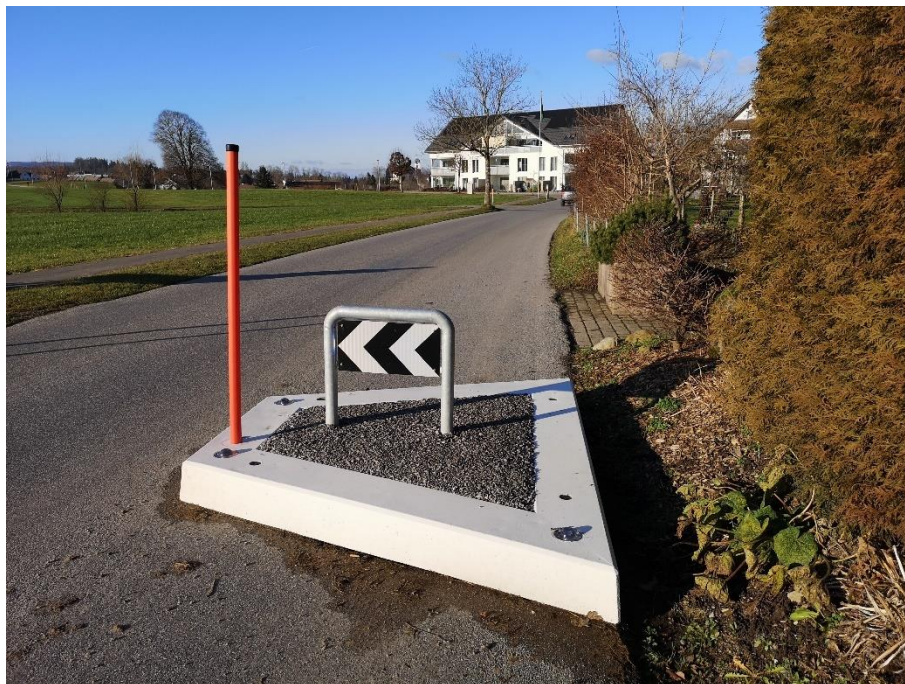
Abbildung 18: Beispiel einer seitlichen Einengung

Mit einer seitlichen Einengung wird der Strassenraum an spezifischen Stellen enger gestaltet. Dadurch wird das Geschwindigkeitsniveau gesenkt.

An folgender Stelle ist die Einengung der Strasse als Massnahmen 2. Priorität vorgesehen:
